# L'examen radiologique du pied du cheval

**L'examen radiologique du pied du cheval est un outil indispensable tant pour le maréchal que pour le vétérinaire. Il permet d'apprécier l'état du parage ou du ferrage actuel et des structures à l'intérieur de la boîte cornée.**

# Radiologische Untersuchung des Hufes

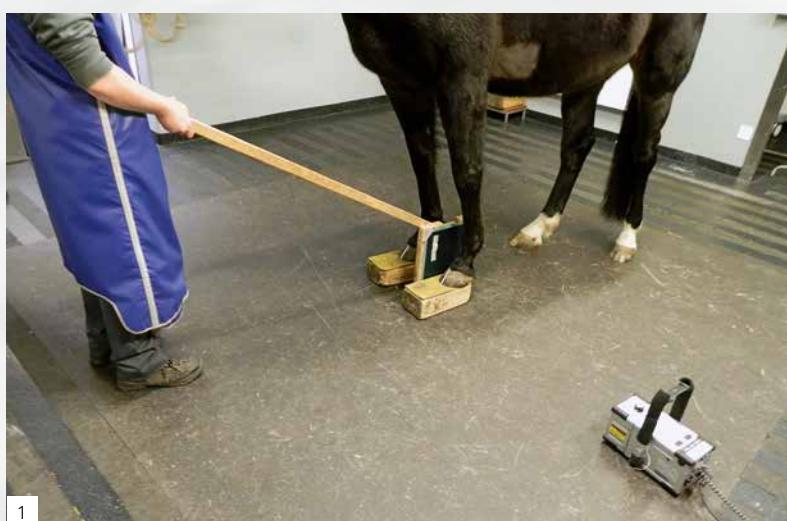
Abb. 1: Das Pferd wird auf Holzblöcke gestellt und das tragbare Röntgengerät wird für eine lateral-mediale Projektion (Seitenansicht) des Hufs ausgerichtet. Die Person, die das Pferd hält, ist durch eine Bleischürze ausreichend vor Strahlung geschützt und wird durch einen Kassettenhalter in ordentlichem Abstand zur Strahlungsquelle gehalten.

Fig. 1 : Le cheval est installé sur les blocs de bois et la machine de radiographie portative est orientée pour une projection latéromédiale (vue de profil) du sabot. La personne tenant le cheval est correctement protégée des rayonnements au moyen d'un tablier en plomb et se tient à une distance respectable de la source de rayonnements grâce à l'utilisation d'un porte-cassette.

Le cheval doit être correctement et confortablement installé sur des blocs de bois d'hauteurs identiques, c'est-à-dire dans une position correspondant à sa conformation, où il porte son poids sur ses quatre membres de manière égale (Fig. 1). Le sol sur lequel le cheval et l'appareil de radiographies sont positionnés doit être plat. Si le cheval est ferré, les radiographies devraient être prises avant d'ôter le fer afin d'évaluer la position du ferrage actuel par rapport à l'alignement des phalanges ainsi que son influence sur la croissance de la corne. Il est important de prendre en considération l'âge de la ferrure lors de l'interprétation des radiographies, la position du fer étant logiquement influencée par la croissance normale de la corne. Les radiographies de routine avant ferrage utiles à un maréchal sont les projections latéromédiales (vue de profil) et dorsopalmaires (ou dorsoplantaires pour les postérieurs; vues de face). Selon la projection, l'appareil de radiographie est placé perpendiculairement à l'axe longitudinal (pour une vue de profil) ou frontal (pour une vue de face) du sabot, donc en prenant compte de la conformation individuelle du cheval. Le vétérinaire veillera à centrer le rayon environ 1.5cm au-dessus du bloc de bois, obtenant ainsi une radiographie où les deux branches du fer seront superposées, la hauteur à laquelle le rayon sera centré pouvant être légèrement adaptée selon l'épaisseur du fer. Un marqueur métallique ou une ligne de pâte contenant du produit de contraste (baryum) devrait être placé sur la paroi dorsale du sabot à partir du bord coronaire afin d'apprécier la forme de la délimitation dorsale de la boîte cornée ainsi que le parallélisme de cette dernière avec la troisième phalange. Toutefois, les images digitales actuelles peuvent être travaillées suite à leur acquisition et la délimitation de la corne peut souvent être évaluée sans l'aide de produit de contraste.

positioniert sein, das heisst in einer seinem Körperbau entsprechenden Position, in der es sein Gewicht auf allen vier Gliedmassen gleichmässig trägt. Der Boden, auf dem das Pferd und das Röntgengerät stehen, sollte eben sein (Abb. 1). Vor dem Entfernen des Hufeisens sollten Röntgenaufnahmen gemacht werden, um die Position des aktuellen Hufeisens in Bezug auf die Ausrichtung der Zehenknochen und seinen Einfluss auf das Hornwachstum zu beurteilen. Es ist wichtig, das Alter des Beschlags bei der Interpretation der Röntgenbilder zu berücksichtigen, da die Position des Eisens durch das normale Hornwachstum beeinflusst wird. Routinemässige Röntgenaufnahmen vor dem Beschlag, die für einen Hufschmied nützlich sind, sind die lateromediale (Seitenansicht) und dorsopalmaire (oder dorsoplantare für Hinterbeine; Vorderansicht) Projektionen. Je nach Projektion wird das Röntgengerät senkrecht zur Längsachse (für eine Seitenansicht) oder zur Frontalachse (für eine Vorderansicht) des Hufes platziert, wodurch das individuelle Exterieur des Pferdes berücksichtigt wird. Der Tierarzt wird darauf achten, dass der Strahlengang etwa 1,5 cm über dem Holzblock zentriert wird, damit ein Röntgenbild entsteht, bei dem die beiden Schenkel des Hufeisens übereinander liegen. Die Höhe, in der der Strahlengang zentriert wird, kann je nach Dicke des Hufeisens leicht angepasst werden. Ein Metallmarker oder eine Linie mit Kontrastpaste (Barium) sollte auf der dorsalen Wand des Hufes vom Kronrand aus platziert werden, um die Form der dorsalen Begrenzung der Hornkapsel und seine Parallelität mit dem Hufbein zu beurteilen. Aktuelle digitale Bilder können jedoch nach ihrer Aufnahme bearbeitet werden und die Hornabgrenzung häufig ohne Kontrastmittel beurteilt werden.

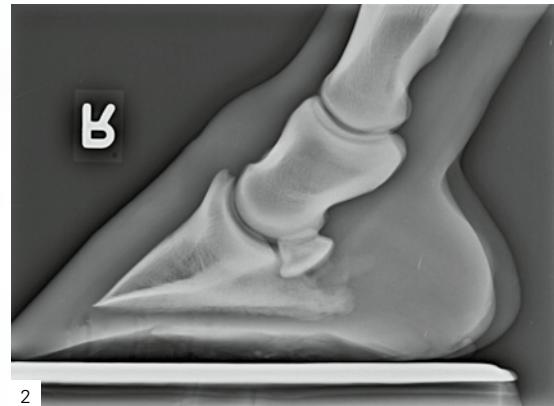
Abb. 2: Lateromediale Projektion (Seitenansicht) eines rechten Vorderhufes. Das Röntgenbild zeigt einen zu flachen palmaren Winkel und einen Substanzmangel in den Trachten sowie eine nach hinten gebrochene Zehenachse (in diesem Fall palmar).

Fig. 2: Projection latéromédiale (vue de profil) d'un pied antérieur droit. La radiographie montre un angle palmaire trop plat et un manque de substance en talon, ainsi qu'un axe des phalanges brisé vers l'arrière (palmaire dans ce cas).

distal de la phalange distale et le sol. Par exemple, un cheval manquant de talon aura un axe paturon-pied brisé vers l'arrière et un angle palmaire (ou plantaire) trop plat, voire négatif( $<2-5^\circ$ ) (Fig. 2). À l'inverse, un cheval avec un pied bot aura trop de talon, un axe paturon-pied brisé vers l'avant et un angle palmaire (ou plantaire) trop élevé. Le parallélisme de la paroi dorsale de la boîte cornée et de la troisième phalange est également évalué: en cas de fourbure, une rotation ou un affaissement distal de la troisième phalange pourront être détectés (Fig. 3). Puis, la profondeur ou épaisseur de sole pourra être mesurée depuis la pointe de la troisième phalange jusqu'au bord radiotranslucide de la sole, cette zone pouvant être marquée sous la sole avec un point de pâte contenant du produit de contraste afin de plus facilement l'identifier sur les radiographies. Enfin, des informations importantes quant au point de bascule du pied et du centre de rotation de l'articulation interphalangienne distale en relation avec la position du fer pourront être recueillies. La projection dorsopalmaire (ou dorsoplantaire) sert quant à elle à apprécier l'équilibre médiolatéral du pied (Fig. 4).

gewonnen werden. Die lateromediale Projektion (Abb. 2) erlaubt zunächst die Beurteilung der Ausrichtung der Zehenknochen sowie des palmaren (oder plantaren) Winkels. Letzterer wird durch den Winkel definiert, der zwischen der distalen Kante des Hufbeins und dem Boden gebildet wird. Zum Beispiel hat ein Pferd mit wenig Trachten eine nach hinten gebrochene Zehenachse und einen zu flachen oder sogar negativen palmaren (oder plantaren) Winkel ( $<2-5^\circ$ ). Umgekehrt hat ein Pferd mit einem Bockhuf eine nach vorne gebrochene Zehenachse des Vorderhufes und einen zu hohen palmaren (oder plantaren) Winkel. Die Parallelität der dorsalen Wand der Hornkapsel und dem Hufbein wird ebenfalls beurteilt. Bei einer Hufrehe kann eine distale Rotation oder eine Absenkung des Hufbeins festgestellt werden (Abb. 3). Dann kann die Sohlentiefe bzw. Sohleindicke von der Spitze des Hufbeins bis zum röntgenstrahlendurchlässigen Sohlenrand gemessen werden, und dieser Bereich kann zur leichteren Identifizierung auf Röntgenbildern mit einem Punkt aus kontrastmittelhaltiger Paste unter der Sohle markiert werden. Schliesslich können Informationen zum Abrollpunkt sowie zum Hufgelenksdrehpunkt in Bezug zum Hufeisen gezogen werden. Die dorsopalmaire (oder dorsoplantare) Projektion wird zur Beurteilung der mediolateralen Balance des Hufes verwendet (Abb. 4).

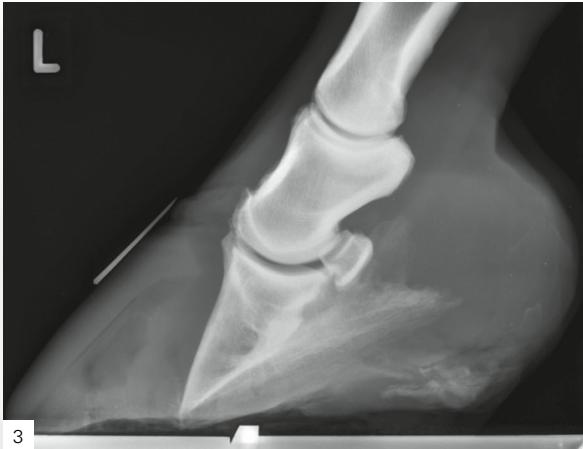
Abb. 3: Lateromediale Projektion eines Hufes mit Anzeichen einer schweren Hufrehe. Die dorsale Kante des Hufbeins liegt nicht parallel zur röntgendiffizienten Markierung, die an der dorsalen Kante der Hornkapsel positioniert ist (extreme Rotation des Hufbeins). Die Hufbeinspitze scheint unregelmässig und es droht ein Durchbruch der Sohle. Die Heterogenität des dorsalen Bereichs der Hornkapsel, mit Luftein schlüssen, spiegelt die Instabilität der dorsalen Hufwand wider.

Fig. 3: Projection latéromédiale d'un pied montrant des signes sévères de fourbure. Le bord dorsal de la phalange distale n'est pas parallèle au marqueur radio-opaque positionné sur le bord dorsal de la boîte cornée (rotation extrême de la phalange). La pointe de la phalange semble irrégulière et une perforation de la sole est imminente. L'hétérogénéité de la zone dorsale de la boîte cornée, avec des inclusions d'air, reflète l'instabilité de la paroi dorsale.

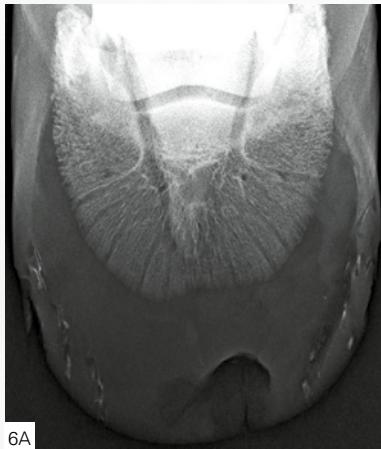
Abb. 6A: Keratom auf der dorsalen Seite des Hufbeins. Schräge Röntgenprojektion des Hufbeins, die eine Knochenresorption an der Spitze des Hufbeins sowie einen Defekt der Hufkapsel auf gleicher Höhe aufweist.

Fig. 6A : Kératome sur l'aspect dorsal d'une phalange distale. Projection radiographique oblique de la phalange distale montrant une résorption osseuse de la pointe de la phalange, ainsi qu'un défaut de la boîte cornée à la même hauteur.

En cas de fourbure, l'examen radiologique du sabot peut être complété par un vénogramme: du produit de contraste est alors injecté dans les veines digitales sous garrot afin d'évaluer l'irrigation du derme au niveau des lamelles et de la sole (podophylle). D'autres modalités diagnostiques sont parfois nécessaires afin de compléter l'examen radiologique du sabot. Par définition, les radiographies n'offrent que peu d'informations quant à l'intégrité des tissus mous à l'intérieur de la boîte cornée, tels que le tendon fléchisseur profond ou les ligaments collatéraux de l'articulation interphalangienne distale, entre autres. Ces structures sont des causes possibles de boiterie localisée dans la partie basse de la jambe et sont visibles lors d'une imagerie par résonnance magnétique (IRM). Un scanner (CT) offre également des informations utiles dans certains cas de problèmes osseux, par exemple lors de la planification d'une opération visant à ôter un kératome ayant provoqué une atrophie focale de la phalange distale (Fig. 6).

Im Falle einer Hufrehe kann die radiologische Untersuchung des Hufes durch ein Venogramm ergänzt werden: Dabei wird Kontrastmittel in die digitalen Venen unter Stauung injiziert, um die Durchblutung der Dermis auf Höhe der Lamellen und der Sohle (Huflederhaut) zu beurteilen. Andere diagnostische Modalitäten sind manchmal notwendig, um die radiologische Untersuchung des Hufes zu vervollständigen. Definitionsgemäß liefern Röntgenbilder wenig Informationen über die Integrität der Weichteile innerhalb der Hornkapsel, wie zum Beispiel der tiefen Beugesehne oder der Seitenbänder des distalen Hufgelenks. Diese Strukturen sind mögliche Ursachen für eine Lahmheit, lokalisiert im distalen Anteil der Gliedmasse und sind in der Magnetresonanztomographie (MRT) sichtbar. Ein CT-Scan liefert auch nützliche Informationen in bestimmten Fällen von Knochenproblemen, zum Beispiel bei der Planung einer Operation zur Entfernung eines Keratoms, das eine fokale Atrophie des Hufbeins verursacht hat (Abb. 6).

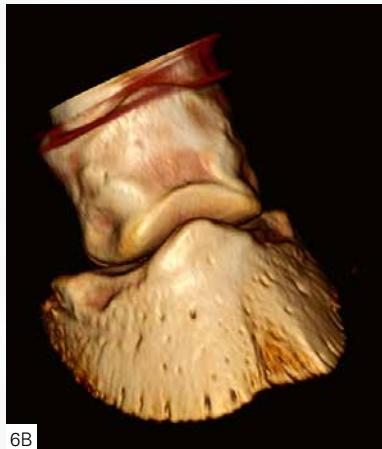
Abb. 6B: 3D-Rekonstruktion eines CT-Scans, der die durch das Keratom verursachte fokale Knochenresorption des Hufbeins zeigt. Dank dieser Rekonstruktion kann die genaue Lage der Fensterung der Wand während der Operation zur Entfernung des abnormalen Horns geplant werden.

Fig. 6B : Reconstruction 3D d'un scanner montrant la résorption osseuse focale de la phalange distale provoquée par le kératome. Cette reconstruction permet de planifier l'emplacement exact de la fenestration de la paroi lors de l'opération visant à ôter la corne anormale.

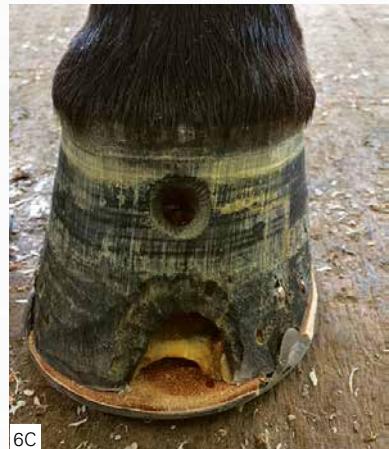
Abb. 6C: Zustand nach chirurgischer Exzision des Keratoms: Die Hufkapsel wurde an der oberen und unteren Begrenzung des Keratoms gefenstert.

Fig. 6C: Situation après excision chirurgicale du kératome: la boîte cornée a été fenestrée à la limite supérieure et inférieure du kératome.
